## ANALISIS NILAI INDEKS WALKABILITY PADA FASILITAS PEJALAN KAKI DI KAWASAN PUSAT KOTA BANDAR LAMPUNG

MM. Hizbullah Sesunan<sup>1\*</sup>, Citra Persada<sup>1</sup>, Moh. Faisal Faris<sup>1</sup>, Edward Febryan Sinurat<sup>1</sup>

**Gambar 1.** Peta Penelitian Beserta Bangunan Eksisting

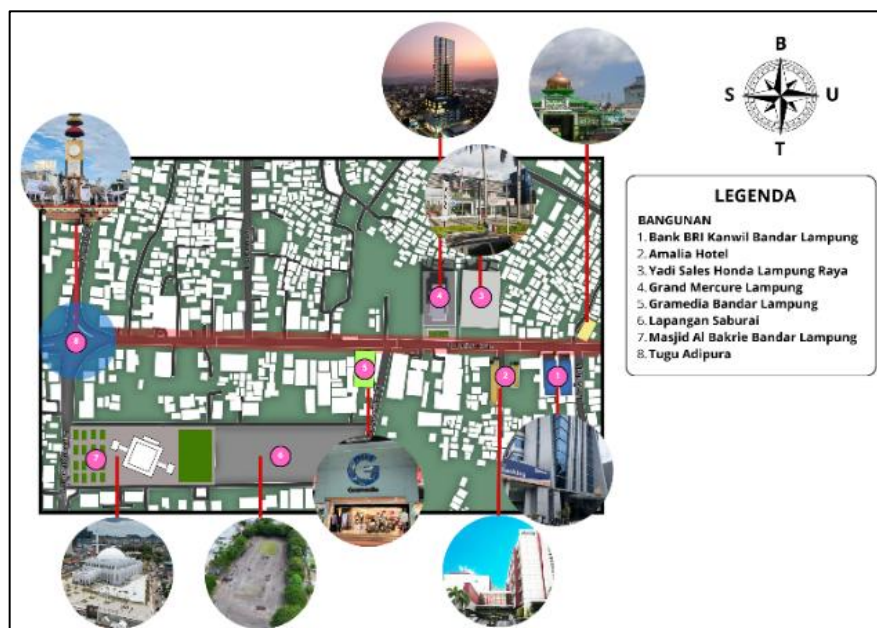
Lokasi penelitian dibagi menjadi dua segmen berdasarkan karakteristik fisik jalur, yaitu jalur lurus dan kawasan bundaran. Segmen 1 berada pada Jalan Raden Intan dengan panjang  $\pm 640$  meter, sedangkan Segmen 2 berada pada jalur di sekeliling Tugu Adipura dengan panjang  $\pm 850$  meter. Batas antara kedua segmen terletak pada persimpangan Jalan Raden Intan, Jalan Jenderal A. Yani, dan Jalan Jenderal Sudirman.

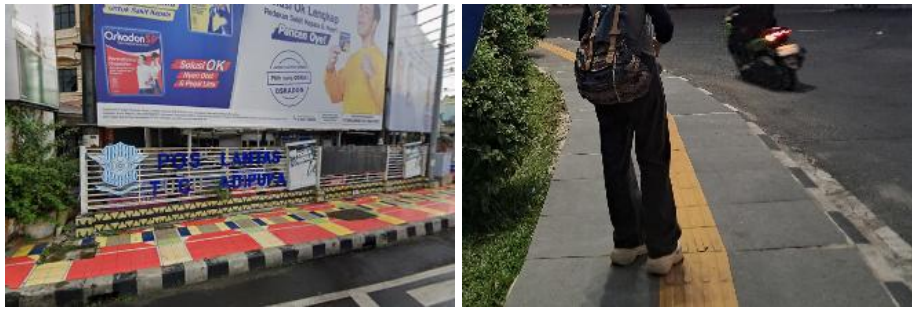
(a) Tidak Memiliki Pagar Pengaman (b) Infrastruktur Disabilitas

- Permasalahan paling signifikan di Segmen 2 adalah ketiadaan peneduh. Tidak terdapat sama sekali pohon peneduh yang dapat menaungi pejalan kaki, sehingga kawasan ini sangat tidak nyaman digunakan pada siang hari (Gambar 5).

- Fasilitas disabilitas seperti guiding block dan ramp hanya tersedia di area B yang sempit, dan tidak tersedia sama sekali di area A yang lebih lebar. Hal ini menunjukkan perencanaan fasilitas disabilitas yang tidak terintegrasi dan tidak konsisten (Gambar 5).

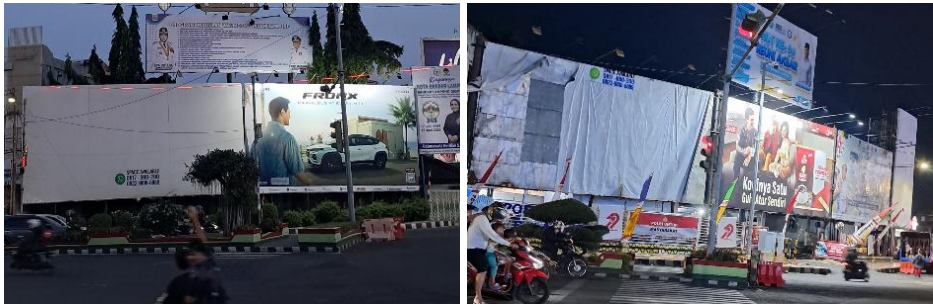
(c) Minimnya Fasilitas Lampu Penerangan (d) Kondisi Visual Papan Reklame

- Ketersediaan amenitas di Segmen 2 sangat minim. Tidak ditemukan satupun fasilitas tempat duduk dan tempat sampah di seluruh area tugu (Gambar 5).
